# Effecten van zuurstofloosheid

Beggiatoa en schade aan het  
bodemleven 2007-2017

**Bureau Waardenburg**  
Ecologie & Landschap

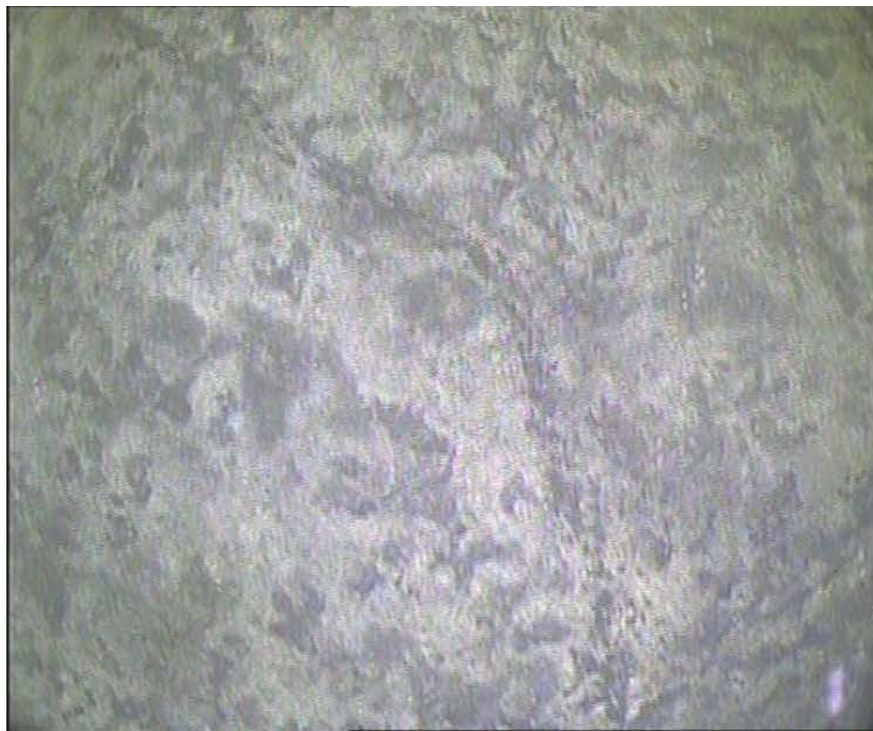
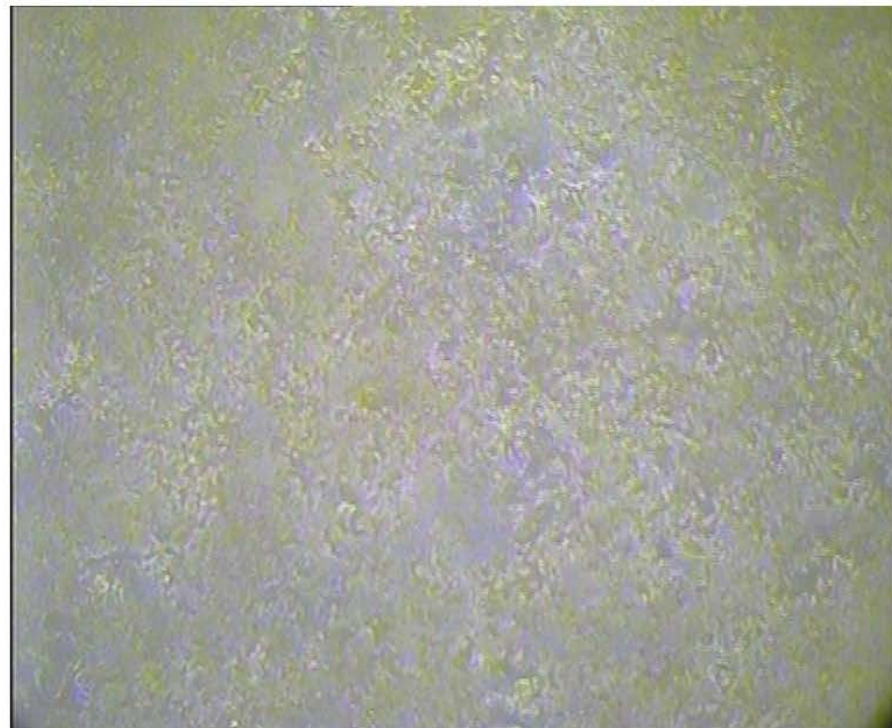
*Figuur 3.6 Locaties met hoge bedekkingen (51-100%) van witte matten nabij de spuisluis (links locatie 400, 12.3 meter diep; rechts locatie 2014, 4.5 meter diep).*
